보도자료 (총 3매)**용강공단 폐형광등 처리 공장에서 악취 배출 심각
경주시의 조업중단 조치 및 정밀 시설안전 진단 필요**

- 전선 피복이 타는 듯한 악취로 소방차 출동 소동 -
- 수은(Hg)의 특정대기유해물질 기준농도보다 248배 많아 -

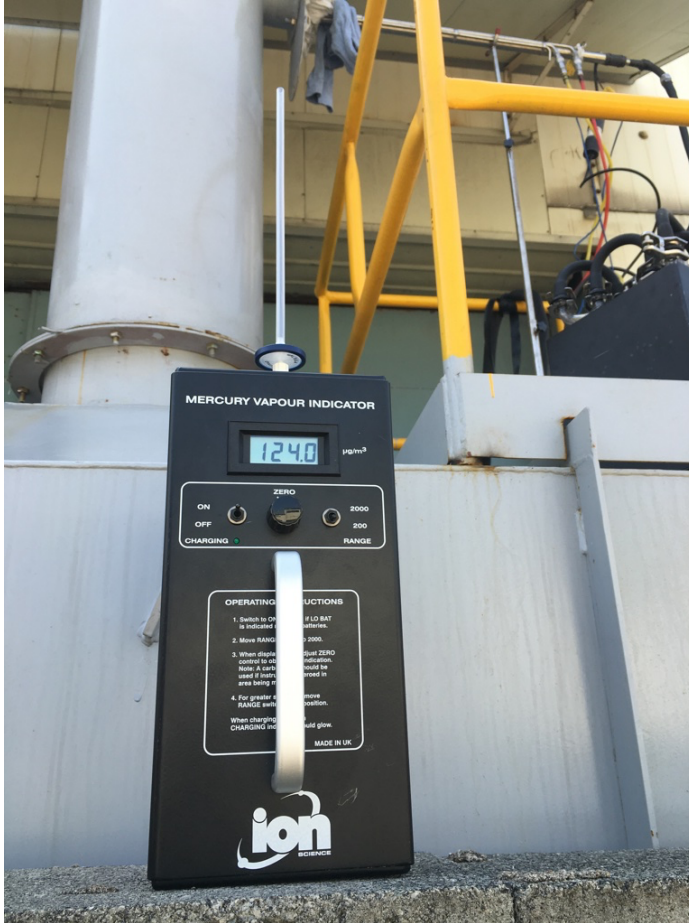
1. 대기중 배출 농도 0.124mg/m³ 측정(2016.4.5. 11:37)

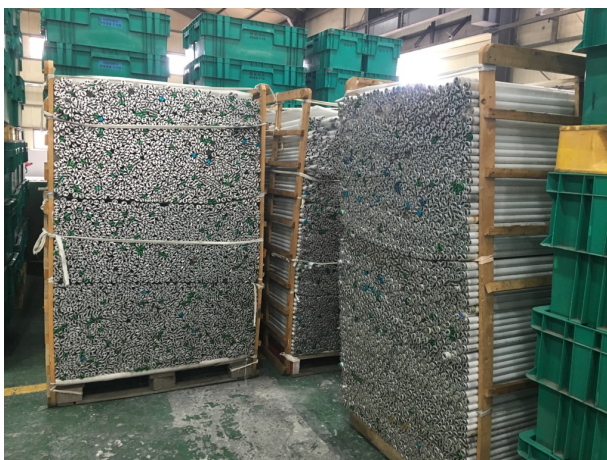
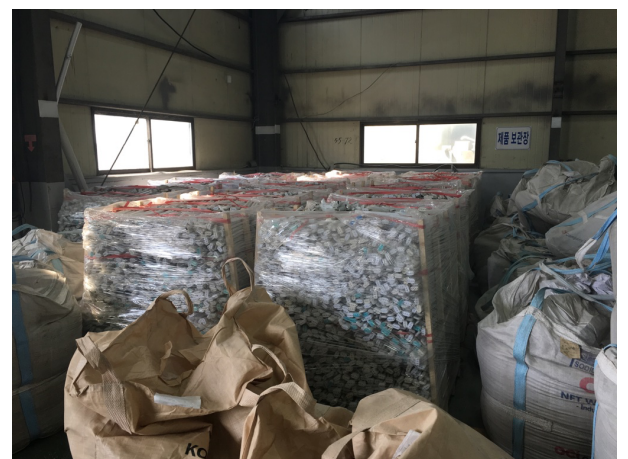
○ 동서알앤씨(주)는 2월 4일 조업을 시작했으나 4월 14일 현재 여전히 정상가동을 못하고 있다. 공장 안 곳곳에 처리되지 못한 폐형광등이 수거 상자가 아닌 곳에 쌓여 있었다. 폐형광등은 수거 상자에 담긴 상태에서 처리되고 빈 상자는 발생지에 반납된다. 그러나 설비가 정상적으로 가동되지 않으니 상자를 반납하기 위해서 처리 못한 폐형광등을 그냥 쌓아둔 것이다. 이처럼 동서알앤씨(주)의 폐형광등 처리 설비는 안전성을 신뢰하기 매우 힘들다. 정상 조업이 어려운 만큼 폐형광등 반입을 즉각 중단해야 한다. 경주시는 공장 조업을 강제 중단시키고 설비에 대한 정밀 안전진단을 실시해야 한다. 또한 인근 주민의 의견을 수렴하여 폐형광등 처리 공장의 입지 타당성을 재고해야 한다.

2. 공장 안 곳곳에 쌓아둔 폐형광등(2016.4.14.)
